La restauración de los vehículos históricos ferroviarios de FGV: metodología y criterios.

Virginia García Ortells (Ferrocarriils de la Generalitat Valenciana)

Desde el año 2003 se está llevando a cabo un sistemático trabajo de restauración en la colección de vehículos históricos de la Generalitat Valenciana. Esta intervención pone en valor una parte fundamental del conjunto del material móvil preservado. Un rico patrimonio donde podrá ser estudiada la historia, evolución y técnica de nuestras líneas de tranvías y ferrocarriles de vía estrecha: de la tracción animal a la eléctrica, del servicio de viajeros al de vía y obras, de la jardinera de la Sociedad Valenciana de Tranvías a los coches de la Compañía de Tranvías y Ferrocarriles Valenciana, del remolque de FEVE a la última unidad dada de baja en FGV. Una representativa selección de 13 vehículos basada en las valoraciones y observaciones realizadas por Ferrocarriils de la Generalitat Valenciana, la Cátedra Demetrio Ribes UVEG-FGV y la Comisión de Expertos constituida en el año 1999 para dictaminar sobre el interés museístico, el estado de conservación y posibilidades de restauración de las piezas de la colección. Cada vehículo

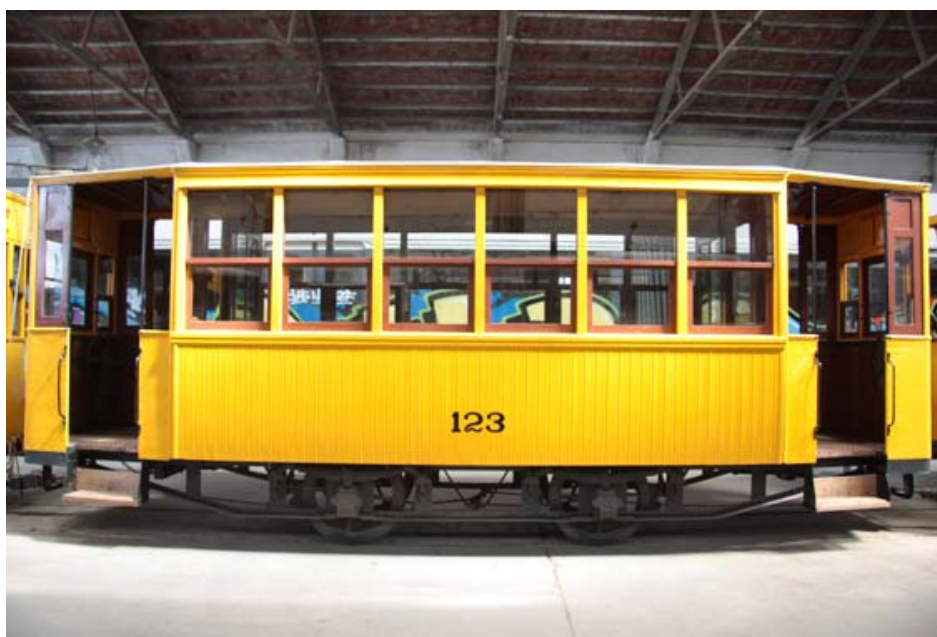
FIG.3- Coche tranvía 123 restaurado/ Fot. Nelo Cerdà.

CONSTRUCTOR: [Lladró Cuñat y Cía, Almàssera (Valencia)]. AÑO CONSTRUCCIÓN: [1940?]. MEDIDAS: Longitud 7555 mm, Anchura 2090 mm, Altura 3000 mm. PESO: 6000 kg. ANCHO DE VÍA: 1000 mm.

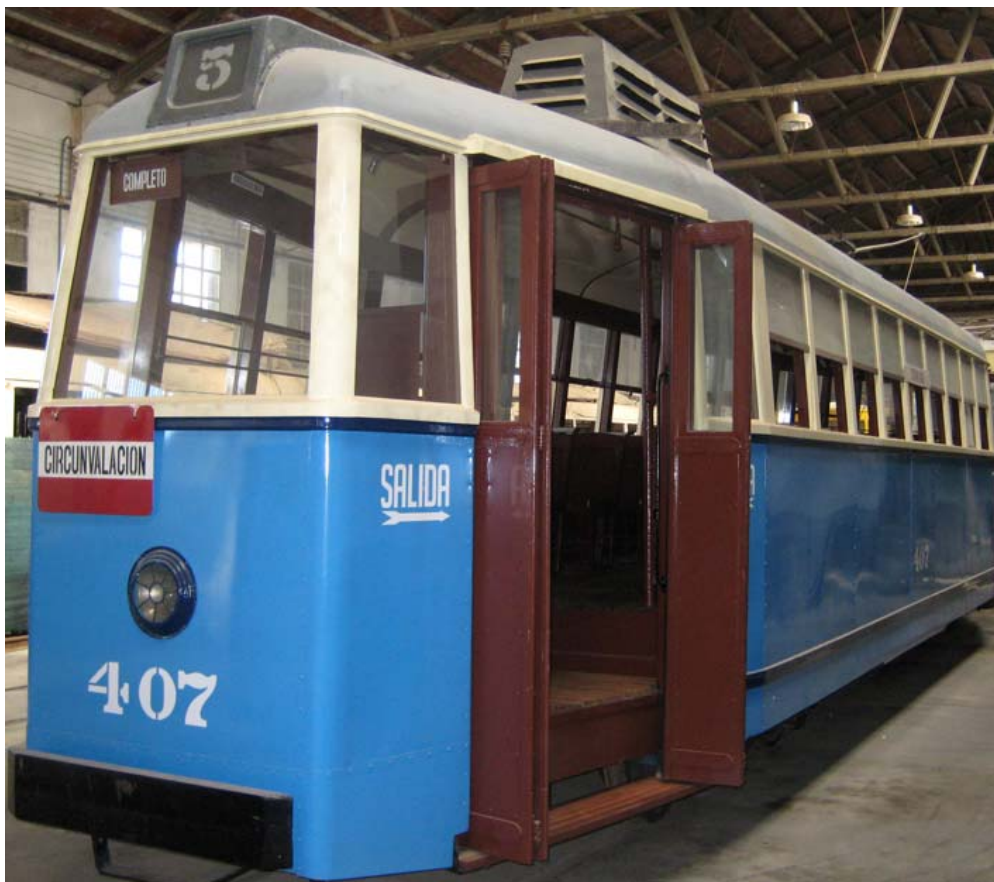
FIG.4- Tranvía motor 407 restaurado.

CONSTRUCTOR: Industrial de Construcciones Móviles S.A. (Sucesores de GAY y Cía). AÑO CONSTRUCCIÓN: 1946. MEDIDAS: Longitud 12000 mm, Anchura 2300 mm, Altura 3050+TR mm. PESO: 18000 kg. VELOCIDAD MÁXIMA: 23/35 km/h. ANCHO DE VÍA: 1000 mm.

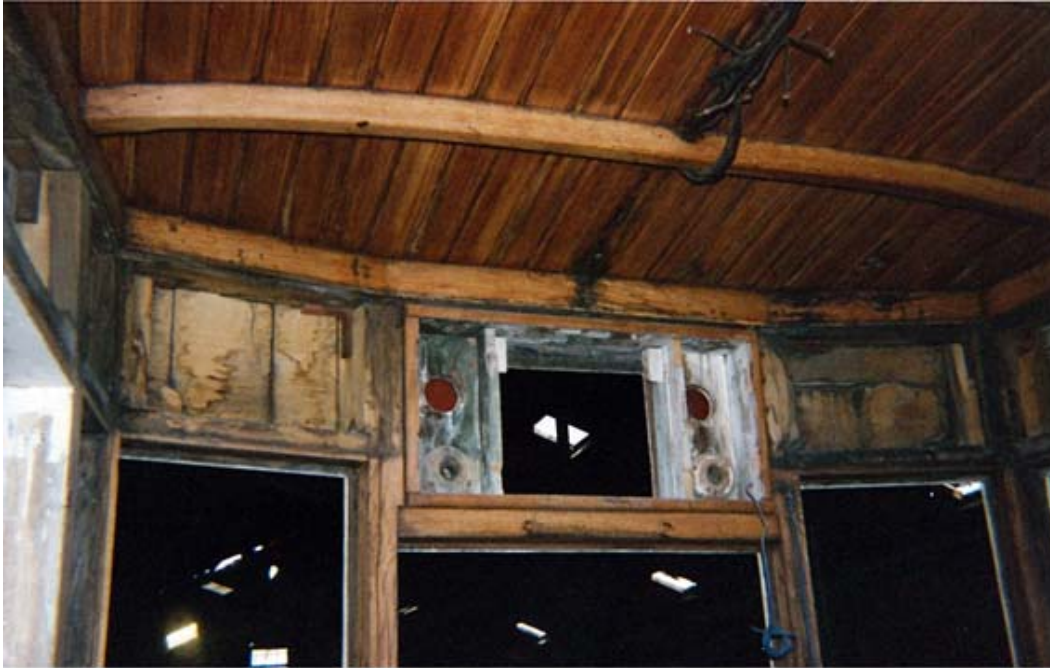
FIG.6- Puesto de conducción del tranvía motor 216 antes de su restauración / Fot. L. Vañó.

El vehículo 216 había perdido los motores, resistencias y cableados, incluyendo la totalidad de las ventanas y bancos interiores. Estos elementos han sido repuestos por otros de similares características y cronología, así como los dos motores General Electric adquiridos en Portugal, resistencias y combinadores B-54. También se intervino en toda la instalación eléctrica de tracción, en el alumbrado y señalización. Se decidió que el alumbrado del interior del vehículo fuera a baja tensión (24V), utilizando un circuito de batería convertidor 750/24V. Cabe destacar la construcción de las tres estriberas de acceso, de los tiradores de bronce de puertas y asientos, pasamanos y las planchas de itinerarios.

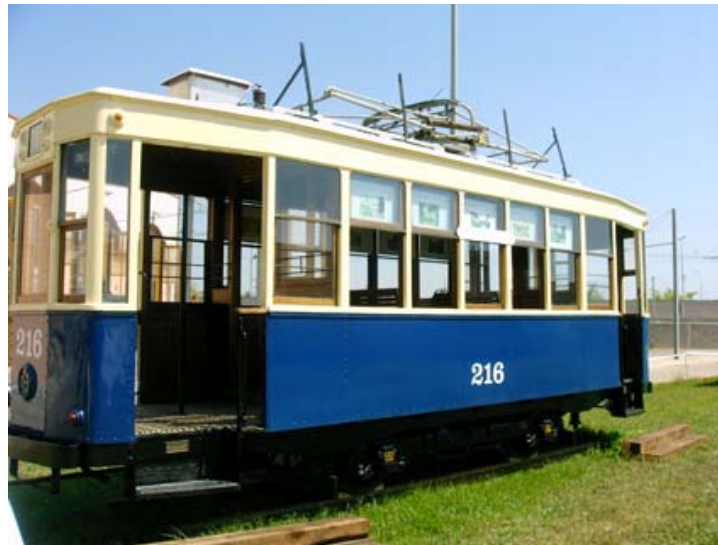
FIG. 7- Tranvía motor 216 restaurado. CONSTRUCTOR: Lladró Cuñat y Cía, Almàssera (Valencia). AÑO CONSTRUCCIÓN: 1924 [truck], 1926 [carrocería]. MEDIDAS: Longitud 7900 mm, Anchura 2040 mm, Altura 3170 mm. PESO: 8800 kg. VELOCIDAD: 25 km/h. ANCHO DE VÍA: 1000 mm. Tranvías de Valencia.

La restauración de la **composición tranviaria 216+206** es un claro ejemplo de intervención operativa, siendo una de las más meticulosas de toda la colección, pues fue realizada entre 1994 y 1996 con criterios de total operatividad, además de respetar en todo momento los elementos y técnicas originales de época. Está adaptada para poder circular en líneas tranviarias o en instalaciones museísticas como tranvía histórico, recreando la década de los años sesenta, una época relativamente próxima y todavía presente en la retina de muchos de los actuales viajeros tranviarios.

El techo, forrado con lona de algodón al estilo tradicional, posee un sistema de doble anclaje por pantógrafo o trolley, con mecanismo de seguridad para descargas atmosféricas.

Cuatro soportes de latón soportan las singulares tulipas modernistas de cristal para la iluminación, adquiridas en el momento de la restauración a un anticuario vienés. La carpintería está totalmente restaurada con aspecto de los años 60 y asientos reconstruidos en mongoy barnizado.

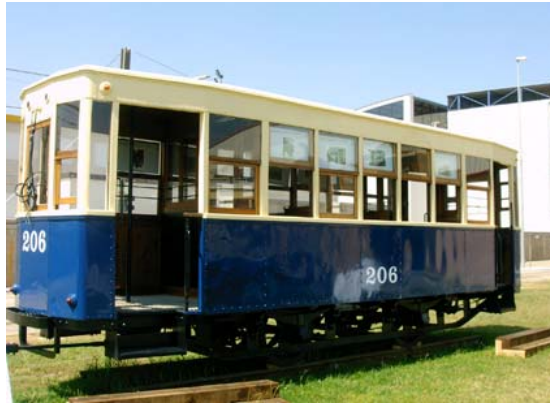
FIG.8- Tranvía remolque 206.

CONSTRUCTOR: Compañía de Tranvías y Ferrocarriles de Valencia. AÑO CONSTRUCCIÓN: [década 1940]. MEDIDAS: Longitud 7650 mm, Anchura 2050 mm, Altura 3080 mm. PESO: 4500 kg. VELOCIDAD: 65 km/h. ANCHO DE VÍA: 1000 mm. Tranvías de Valencia.

El remolque 206 es un vehículo mecánicamente completo, cuya estructura, puertas, ventanas y partes metálicas son originales. El suelo, techo y ciertas zonas laterales han tenido que ser reconstruidas. Los asientos abatibles no eran exactamente del 206, pero se adaptaron los de otro vehículo de similares características y cronología.

La restauración ha seguido las técnicas tradicionales y artesanales, como lo es el barnizado a muñequilla. Al igual que en el coche motor, se ha recreado el detallismo de la época, formando la cubierta una sola bóveda, revestida interiormente con cartón estampado (lincustra), formándole marco listones de madera.

Tanto el motor como el remolque han sido restaurados con criterios estéticos de los años 60, pintados en el año 2001 de azul cobalto y crema.

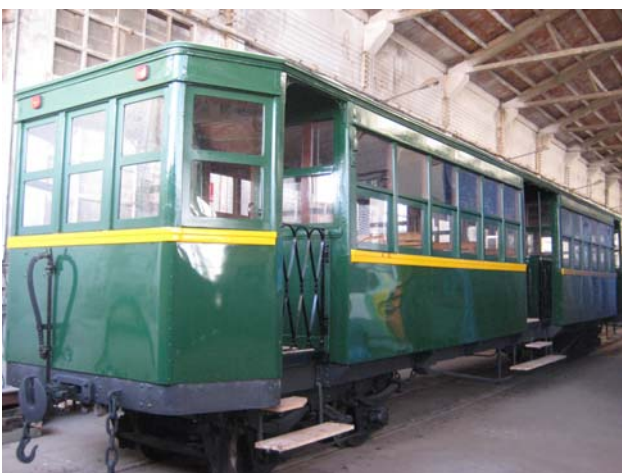
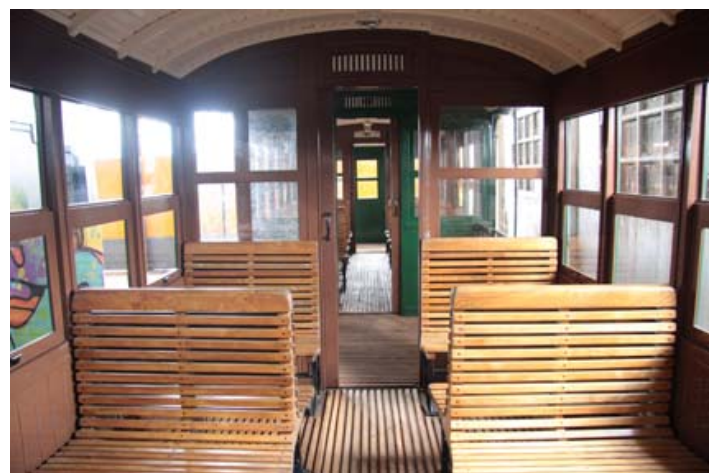
FIG.9 y 10- Exterior e interior del Coche remolque 53 / Fot. Nelo Cerdà. CONSTRUCTOR: Carde y Escoriaza (Zaragoza). AÑO CONSTRUCCIÓN: 1922. MEDIDAS: Longitud 13500 mm, Anchura 2500 mm, Altura 2600 mm. (caja). PESO: 12500 kg. ANCHO DE VÍA: 1000 mm.

En diciembre de 2009 se finalizó la restauración del **coche remolque para ferrocarril de vía estrecha nº53** con criterio de “no operatividad”. La intervención trató de ser lo más respetuosa posible. Se han conservado la mayor parte de elementos originales, reponiendo los faltantes con material de época o de nueva construcción, pero siguiendo las técnicas tradicionales.

Tal es el caso de los balconillos y estriberas, cuya reconstrucción se ha realizado en hierro forjado. También se restauraron los montantes principales de la estructura de madera original (lenga o sapelli), utilizando el pino sueco para la reconstrucción de las zona nuevas en estructura y suelo. Para el interior y forrados se empleó el pino de Flandes. La madera de los asientos es totalmente original, añadiendo los faltantes con repuestos de época. Las ventanas en guillotina y las fijas de las plataformas son de nueva construcción. Se reconstruyó el freno manual de las plataformas y se revisó el sistema de freno neumático que, pese a no estar operativo, se conserva completo.

Se ha querido recuperar el aspecto del vehículo en la época de sus últimos años de circulación, cuando formaba parte de la flota de material móvil de FEVE. Por este motivo conserva el acabado exterior en plancha metálica que sustituyó al machihembrado original. Todo ello, con pintura exterior en verde, bastidor negro, lona gris y franja y rotulación amarilla.

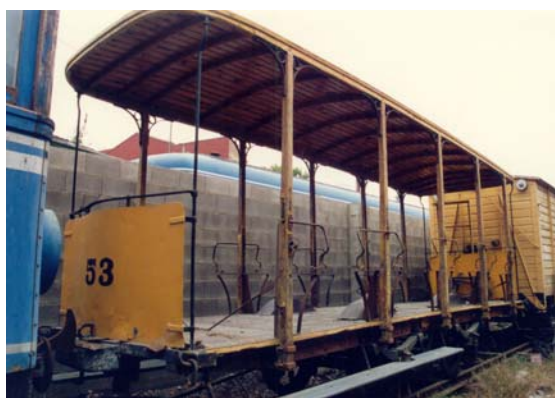
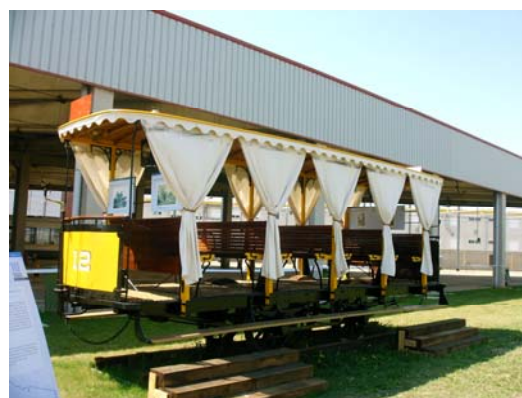
FIG. 11 y 12- Tranvía de Caballos SVT 12 antes y después de su restauración. CONSTRUCTOR: The Bristol Wagon & Carriage Works Co. Ltd. Bristol (Inglaterra). AÑO CONSTRUCCIÓN: 1890. MEDIDAS: Longitud 6800 mm, Anchura 1950 mm, Altura 2900 mm. PESO: 2500 kg. ANCHO DE VÍA: 1000 mm. Tranvías de Valencia.

Con el **tranvía de caballos SVT 12** se llevó a cabo la recuperación de su estado primigenio. Este coche jardinera fue uno de los primeros vehículos intervenidos, finalizándose su restauración en el año 2003. Se ha querido recuperar su aspecto original, eliminando todas aquellas modificaciones que se realizaron para su tracción eléctrica de los años veinte. Estéticamente se ha recreado el coche Bristol de 1890, tirado por caballos y comprado por la Sociedad Valenciana de Tranvías para los trayectos estivales de sus primeras líneas. Pese a ser una actuación no operativa, se han atendido a los detalles más significativos y característicos de su época.

La carrocería conservada es la original, de madera de primera calidad, procedente de las colonias inglesas de la India. Los elementos añadidos se han acoplado de otros vehículos coetáneos o bien se han realizado siguiendo las técnicas de fundición y carpintería artesanal. Toda la estructura fue desmontada pieza a pieza para su tratamiento individualizado, con su posterior imprimación, esmaltado amarillo y rotulación. Fue reconstruido todo el conjunto de rodaje, suspensión y freno manual con sistema de carraca. Para el rodaje se acoplaron dos ejes de radios de tranvía y se ha restituido el arnés del tiro de caballería. También es de nueva creación las placas Bristol de construcción.

El interiorismo se ha realizado al detalle, con soportes de hierro forjado a mano, molduras de madera, cortinillas de algodón y techo de lona impermeabilizado. Los asientos se han realizado con varetas en sapelli barnizado, montadas con clavos de latón o cobre. De madera también se ha fabricado la estribera corrida de acceso al coche. Destacan las dos linternas originales de latón pulido para la iluminación nocturna, así como los quinqués de petróleo y sus salidas de humo.

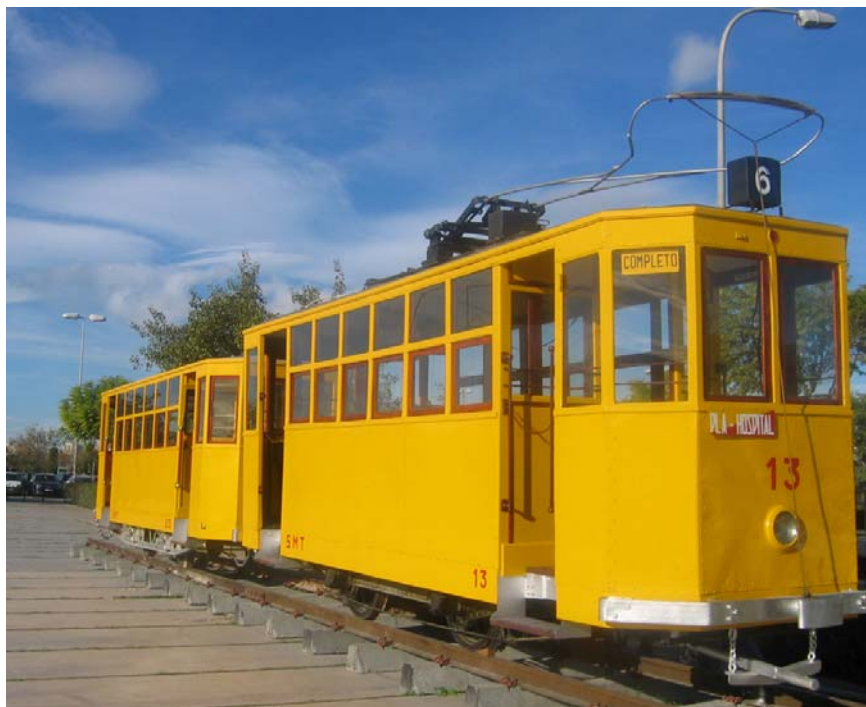
FIG.13- Tranvía motor TESA 13. CONSTRUCTOR: Nivelles (Bélgica). AÑO CONSTRUCCIÓN: 1924. MEDIDAS: Longitud 8450 mm, Anchura 2050 mm, Altura 3100 mm + lira. PESO: 7000 Kg. VELOCIDAD MÁXIMA: 45 km/h. ANCHO DE VÍA: 1000 mm. Tranvía Alicante.

En el momento de su intervención, la carrocería estaba bastante completa, conservándose la mayor parte de la estructura con la madera original. Se han rescatado todas aquellas partes recuperables, mediante un proceso de limpieza, reparación y consolidado. La reconstrucción se ha llevado a cabo únicamente en aquellas zonas donde era inevitable, bien por su deterioro (como el suelo y ventanillas), o bien porque faltaban a priori (como las puertas correderas).

La restauración de la **composición tranviaria 13+213** se realizó en 2006 con todos los detalles estéticos que la caracterizaron durante su último periodo de circulación, recuperando el momento histórico de la década de los años sesenta del pasado S.XX

El motor TESA 13 se muestra así con su singular color amarillo, señalización de línea y nº de coche, pasamanos, cadenas de plataformas, faros y un interior austero y sencillo.

El interiorismo fue totalmente reconstruido. Partiendo de modelos de la época se imitaron los asientos con tablillas en madera de lenga barnizada, sobre bastidor encolado y clavado con clavos de latón o cobre. También se trabajaron los apliques metálicos, realizando los pasamanos en latón y el avisador de parada con correa de cuero.

Las dos cabinas de conducción se rehicieron, con combinadores de control similares a los originales, y fundiendo los volantes de freno manual que existían originariamente.

Se procedió a la limpieza del bastidor, desoxidando aquellas zonas necesarias para su posterior imprimación y pintura. También se adaptaron dos carcassas de motores similares a los que llevaba en origen.

El acabado definitivo fue el saneamiento del forrado exterior en chapa metálica, la reconstrucción de los casilleros indicadores de línea, los cierres de cadena en las plataformas, la rotulación y la toma de corriente en arco como en origen.

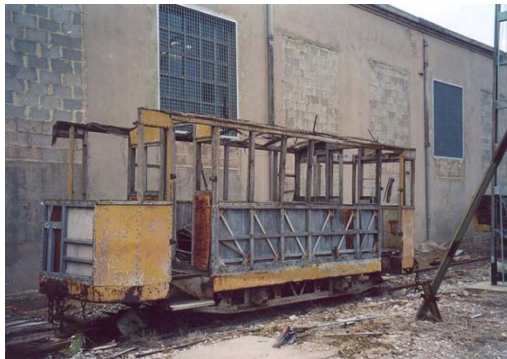
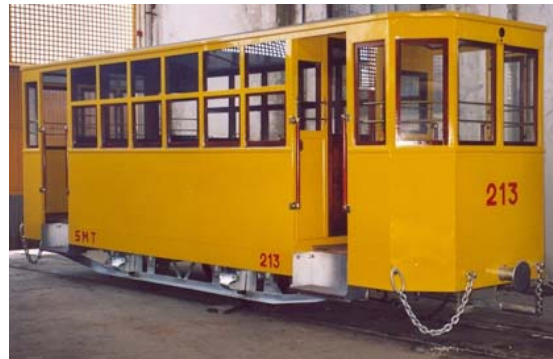
FIG.14 y 15- Tranvía remolque TESA 213 antes y después de su restauración.

CONSTRUCTOR: En los talleres de TESA (Tranvías y Electricidad S.A.). AÑO CONSTRUCCIÓN: [1942]. MEDIDAS: Longitud 8450 mm, Anchura 2050 mm, Altura 3100 mm. PESO: 4270 kg. ANCHO DE VÍA: 1000 mm. Tranvía Alicante.

Así como el motor 13 había llegado hasta nuestros días en bastante buen estado, no sucedió lo mismo con el remolque 213, pues los años de intemperie ocasionaron daños irreversibles en toda su carrocería. Tan sólo ha podido ser recuperada la parte metálica, realizándose una total reconstrucción del resto vehículo, tal y como circuló por las calles alicantinas desde su construcción hasta finales de la década de 1960.

La madera empleada para su reconstrucción es de lenga, por tener características muy similares a la de origen en aspecto, malla y dureza. Con ella se ha reconstruido la estructura, suelo, techo, interiorismo y techo.

La intervención se ha llevado a cabo con la misma meticulosidad estética que con el motor 13, siguiendo los métodos de elaboración artesanal, fundición tradicional y acabados manuales (barnices y lacados). Todo ha sido elaborado al detalle: machihembrado, molduras, ventanas, puertas, pasamanos, estriberas, apliques, masillados, rotulación e impermeabilización. Un elemento singular es la recreación del freno de husillo que debía ser accionado manualmente por el guardafrenos, así como los letreros donde se indicaba el nº de asientos (18 tanto en el coche remolque como en el motor), el que indicaba que “se prohíbe fumar y escupir” o el que recordaba “Consérvense los billetes”.

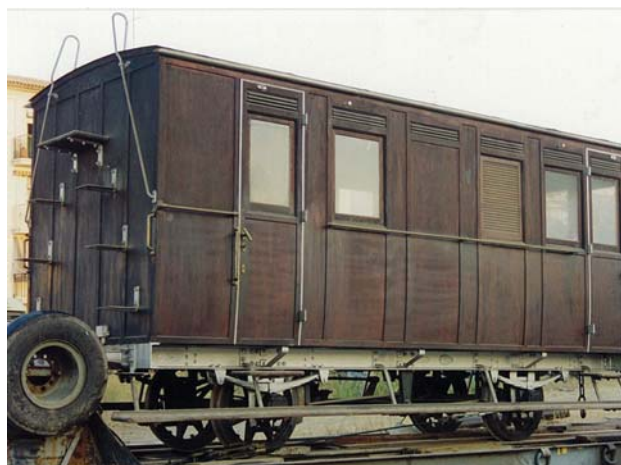
FIG.16- Coche Salón Break 28260. CONSTRUCTOR: Maschinenbau Actien Nürnberg, A.G. (MAG). AÑO CONSTRUCCIÓN: 1883. MEDIDAS: Longitud 6800 mm, Anchura 1950 mm. PESO: 3000 kg. ANCHO DE VÍA: 1000 mm. Líneas Fc. VAY.

La mínima intervención ha sido el criterio aplicado al **Coche Salón Break 28260**. Este vehículo de uso privado ha llegado hasta nuestros días en perfecto estado de conservación. La gran calidad de los materiales empleados para su construcción y el reducido número de ocasiones en el que circuló, fueron factores que han favorecido a su mantenimiento.

La intervención, realizada en el año 2010, únicamente se ha basado en la apertura de una de sus puertas (conservando su cerradura original) y en la sistemática limpieza del vehículo, tanto del exterior como del interior. En todo momento se ha tratado de respetar la pátina que el tiempo ha dejado sobre él, motivo por el que la limpieza ha sido lo menos agresiva posible. Sólo fue empleada el agua a presión para el chorreado del carretón, mientras que la caja de madera fue aspirada y limpiada manualmente. Al igual que todo su interior, limpiado con gran meticulosidad con productos no agresivos, nutriendo las pieles y tratando la madera para evitar el ataque de xilófagos.

Una sencilla actuación que ha permitido disfrutar de un auténtico coche salón de lujo de casi 130 de antigüedad, en cuyo interior da la sensación que el tiempo fue parado cuando cesó su servicio.

El exterior de la caja conserva la misma tonalidad marrón con la que fue pintada durante la Guerra Civil. Al meter la llave en la cerradura arreglada se puede acceder al vestíbulo de entrada que da paso al departamento salón. Allí estaba todo dispuesto para proporcionar al viajero la mayor comodidad posible, con sillas en madera torneada, un elegante sofá tapizado en cuero, una mesa plegable con base de fundición y armario central donde se guardaba la vajilla. A ambos lados se abrían dos puertas. Una de ellas daba acceso al compartimento del freno, donde había dos plazas para el personal de servicio, que podía ser solicitado con un timbre interno. La otra puerta era la del WC, pues el coche estaba dotado de un sofisticado sistema plegable con taza, lavabo y grifería. Las ventanas poseen “mallorquinas” para la protección del sol y del calor. Todo ello realizado con materiales de primera calidad, pieles, porcelanas, elementos metálicos, bronce, maderas nobles y trabajos de refinada ebanistería.

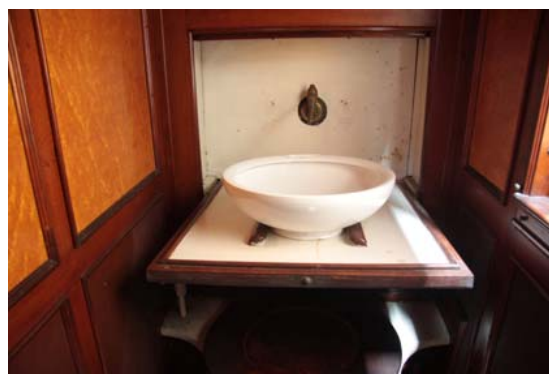
FIG. 17 Y 18- Detalles del Coche salón Break, VAY / Fot. Nelo Cerdà.

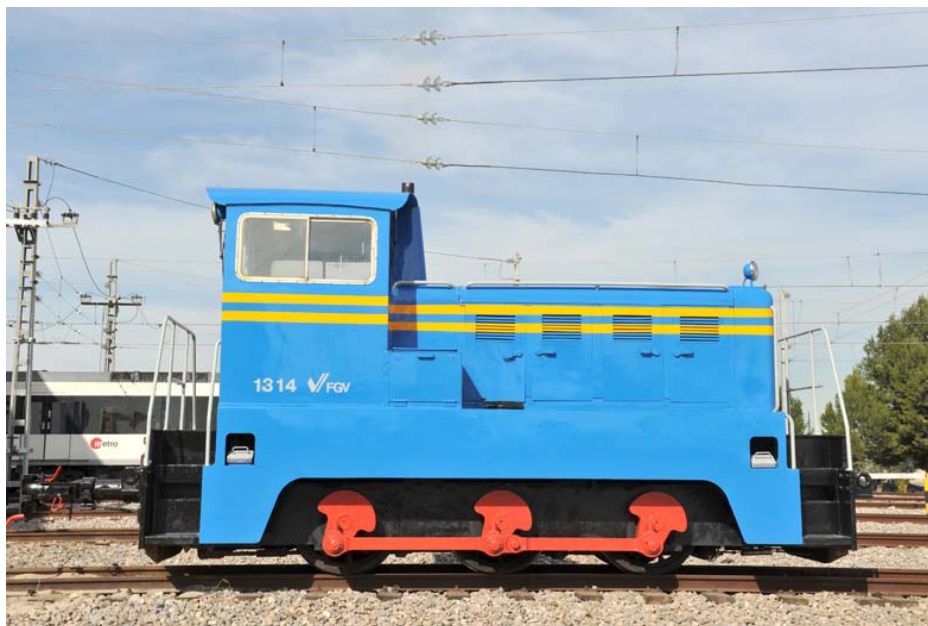
FIG.20- Locomotora Naval/Rolls Royce 1314. CONSTRUCTOR: Sociedad Española de Construcción Naval, bajo licencia de la firma Yorkshire Engine Co. Limited de Sheffield. AÑO DE CONSTRUCCIÓN: 1965. MEDIDAS: Longitud: 7000 mm, Anchura 2400 mm, Altura 3500 mm. Peso: 30000 kg. VELOCIDAD MÁXIMA: 25 km/h. Ancho de vía: 1000 mm.

La locomotora Naval 1314 es un hito histórico que ha sido conservado de la mejor manera posible, manteniéndolo operativo. Ha sido testigo de la evolución tecnológica del parque móvil del ferrocarril de vía estrecha valenciano, tanto del servicio de vía y obras, como del de mercancías y viajeros. Pues han circulado junto a ella furgones, plataformas, vagones, los “Billard”, tanques, tractores, dresinas, los “Bujía”, los “Godarville”, los “Cincuenta”, Portugueses, automotores 200, la serie 1000, los “Belgas”, las 3500, las 3600 y las 3700. Incluso también ha vivido la puesta en marcha de las series más modernas y recientes, como la 3900 y la 4300.

Recientemente los trabajos del personal de talleres (V. Sud) de FGV han devuelto a esta locomotora todo su original esplendor. Un año de trabajo en el que se ha realizado un cambio completo de toda la distribución, construyendo de nuevo los tres piñones conforme al modelo original y teniendo que realizar muchas de las piezas de forma totalmente artesanal, como los empujadores. Para el acabado final se han querido recuperar los colores azul y amarillo de FEVE, aunque conservando el anagrama de FGV.

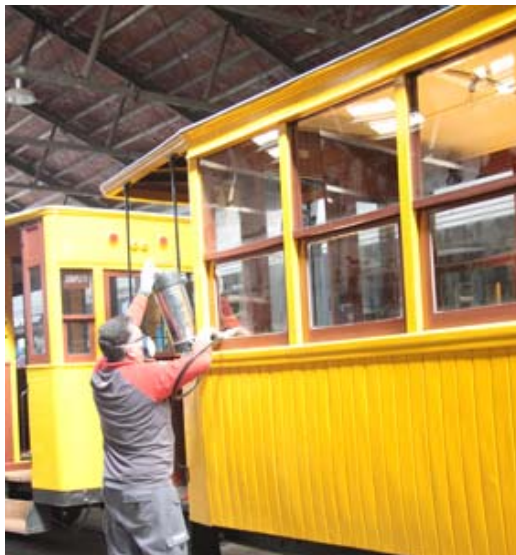
FIG.21- Conservación preventiva del Tranvía remolque 101. Tratamiento antixilófagos.

CONSTRUCTOR: The Bristol Wagon & Carriage Works Co. Ltd. Bristol (Inglaterra). AÑO CONSTRUCCIÓN: [1890, remodelación serie 100 ca. 1920). MEDIDAS: Longitud 8000 mm, anchura: 2080 mm, altura: 2950 mm. PESO: 5000 kg. Ancho de vía: 1000 mm. Restauración finalizada en el año 2003.

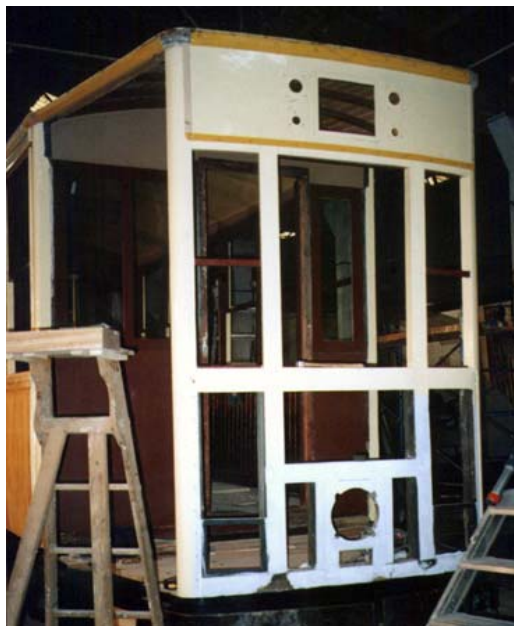
FIG.22- Proceso de restauración del testero del Tranvía motor 171. CONSTRUCTOR: Lladró y Cuñat, Almàssera (Valencia). Año de construcción: 1925. MEDIDAS: Longitud 8000 mm, anchura: 2100 mm, altura: 3360 mm. VELOCIDAD MÁXIMA: 60 km/h. PESO: 7000 kg. ANCHO DE VÍA: 1000 mm.

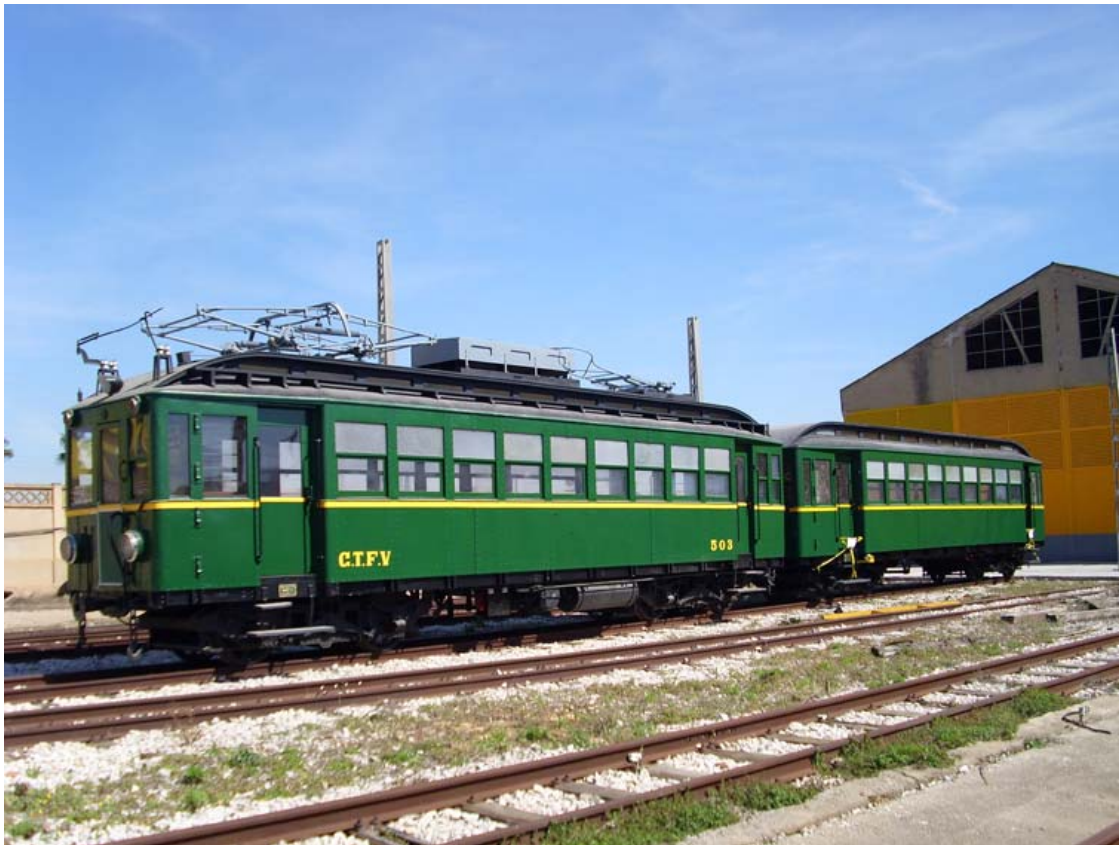
FIG.23- Automotor y remolque Wumag 503+323.

CONSTRUCTOR: Waggon und Maschinenbau A.G. Görlitz (Alemania). AÑO CONSTRUCCIÓN: [1927-1929].
DEDIDAS: Longitud 12500 mm, anchura 2600 mm, altura 2800 mm. Peso: 22500 kg (M), 14500 (R). VELOCIDAD MÁXIMA: 50 km/h. ANCHO DE VÍA: 1000 mm.
